iPhone7P 灯光的维修

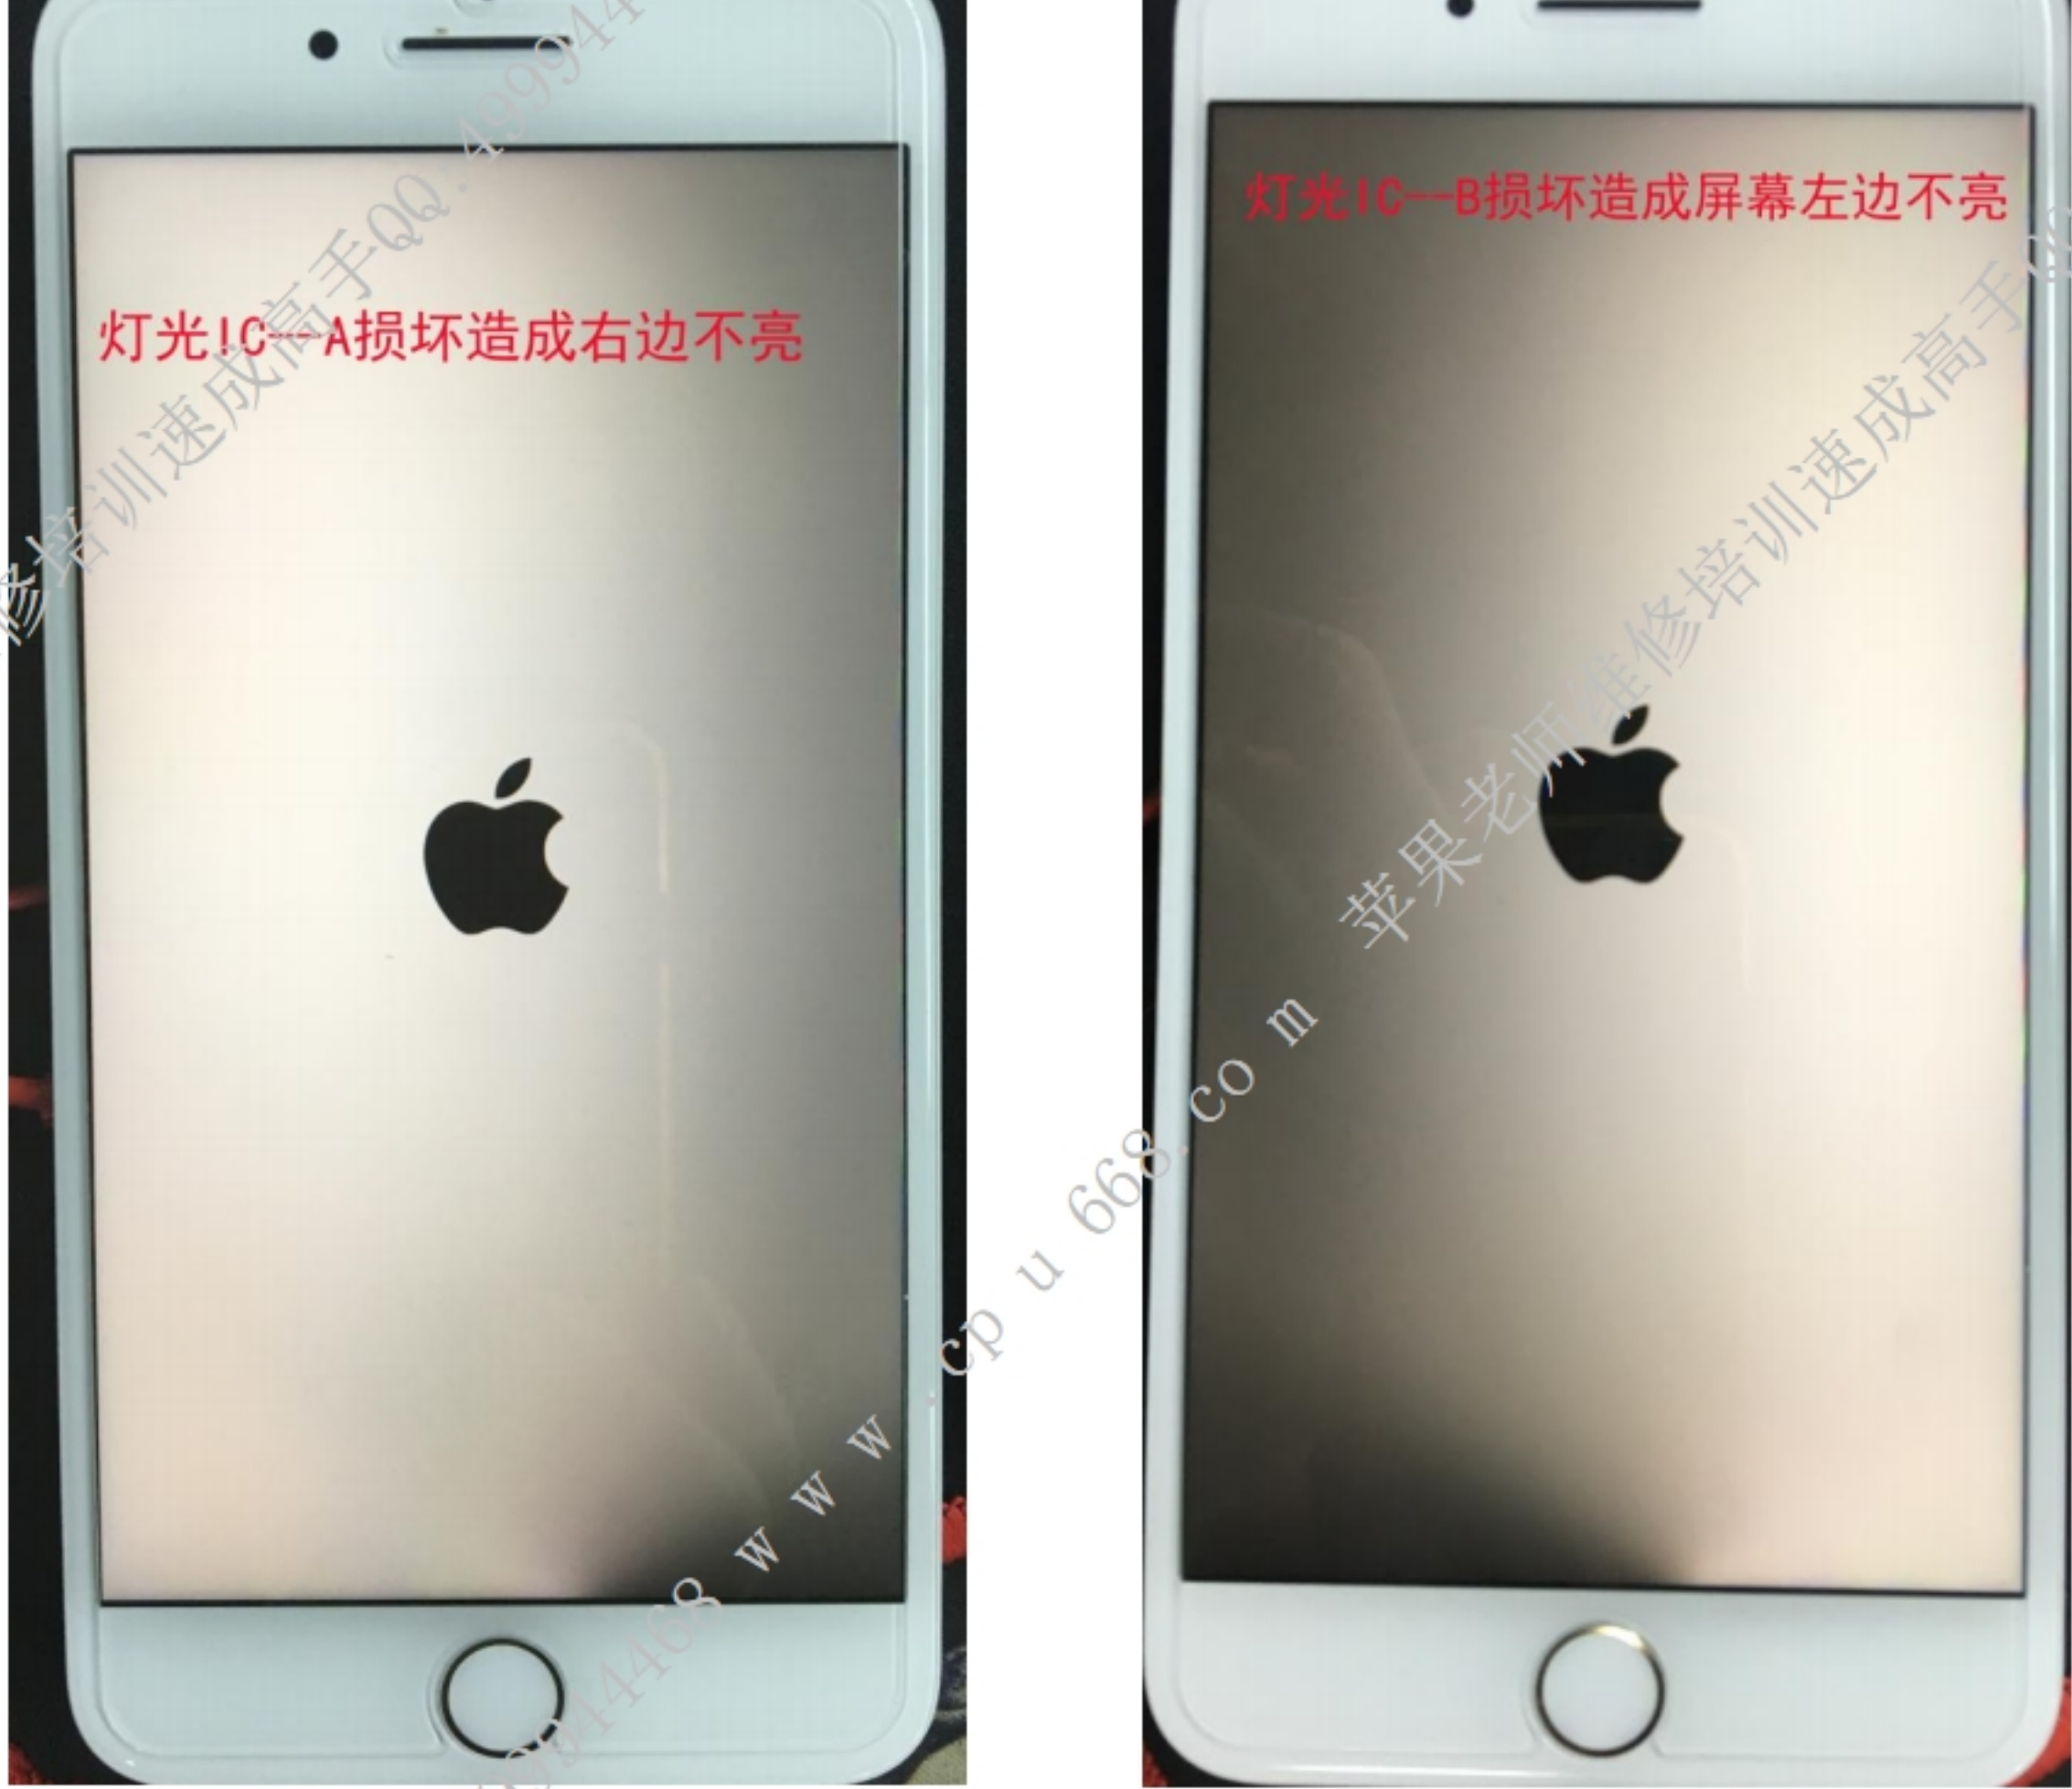
灯光部分的升压电感集成在一个 IC 里面（电感集成 IC）这个 IC 分别集成了灯光部分，显示部分，充电部分，铃声放大部分的电感，这个电感集成 IC 损坏除了造成无灯光无显示外，还会造成不充电，无铃声，无震动的故障。

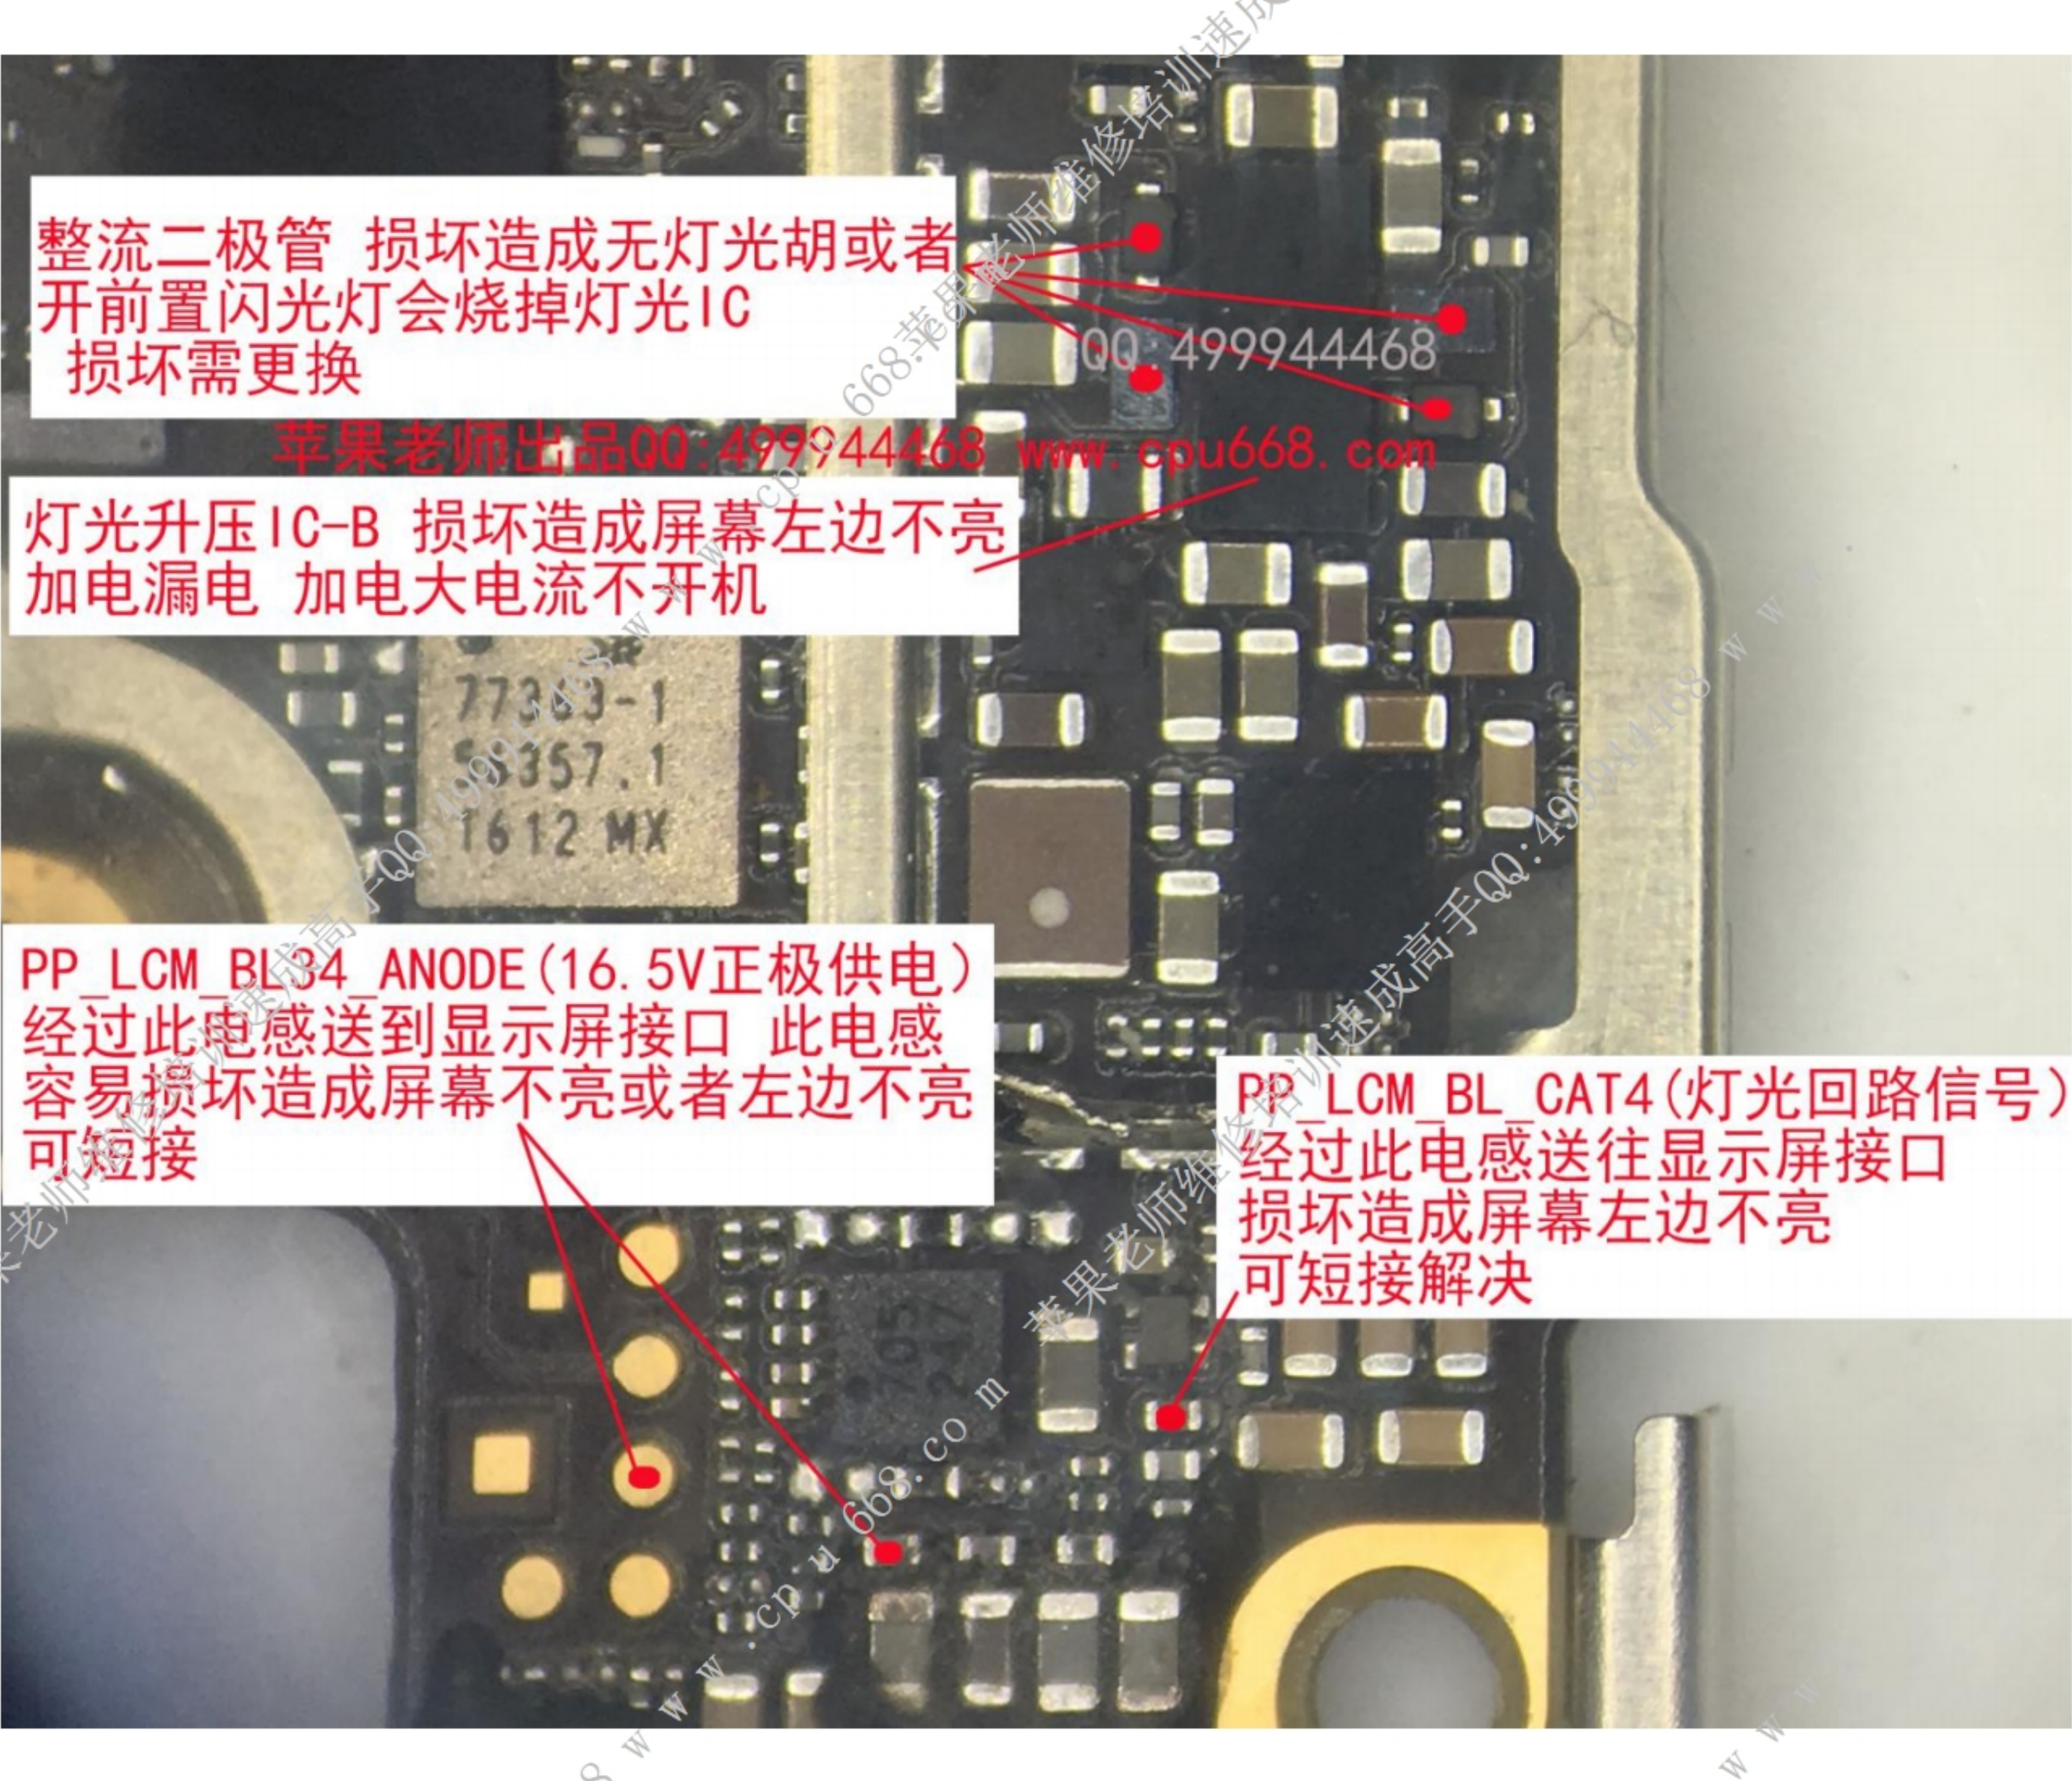
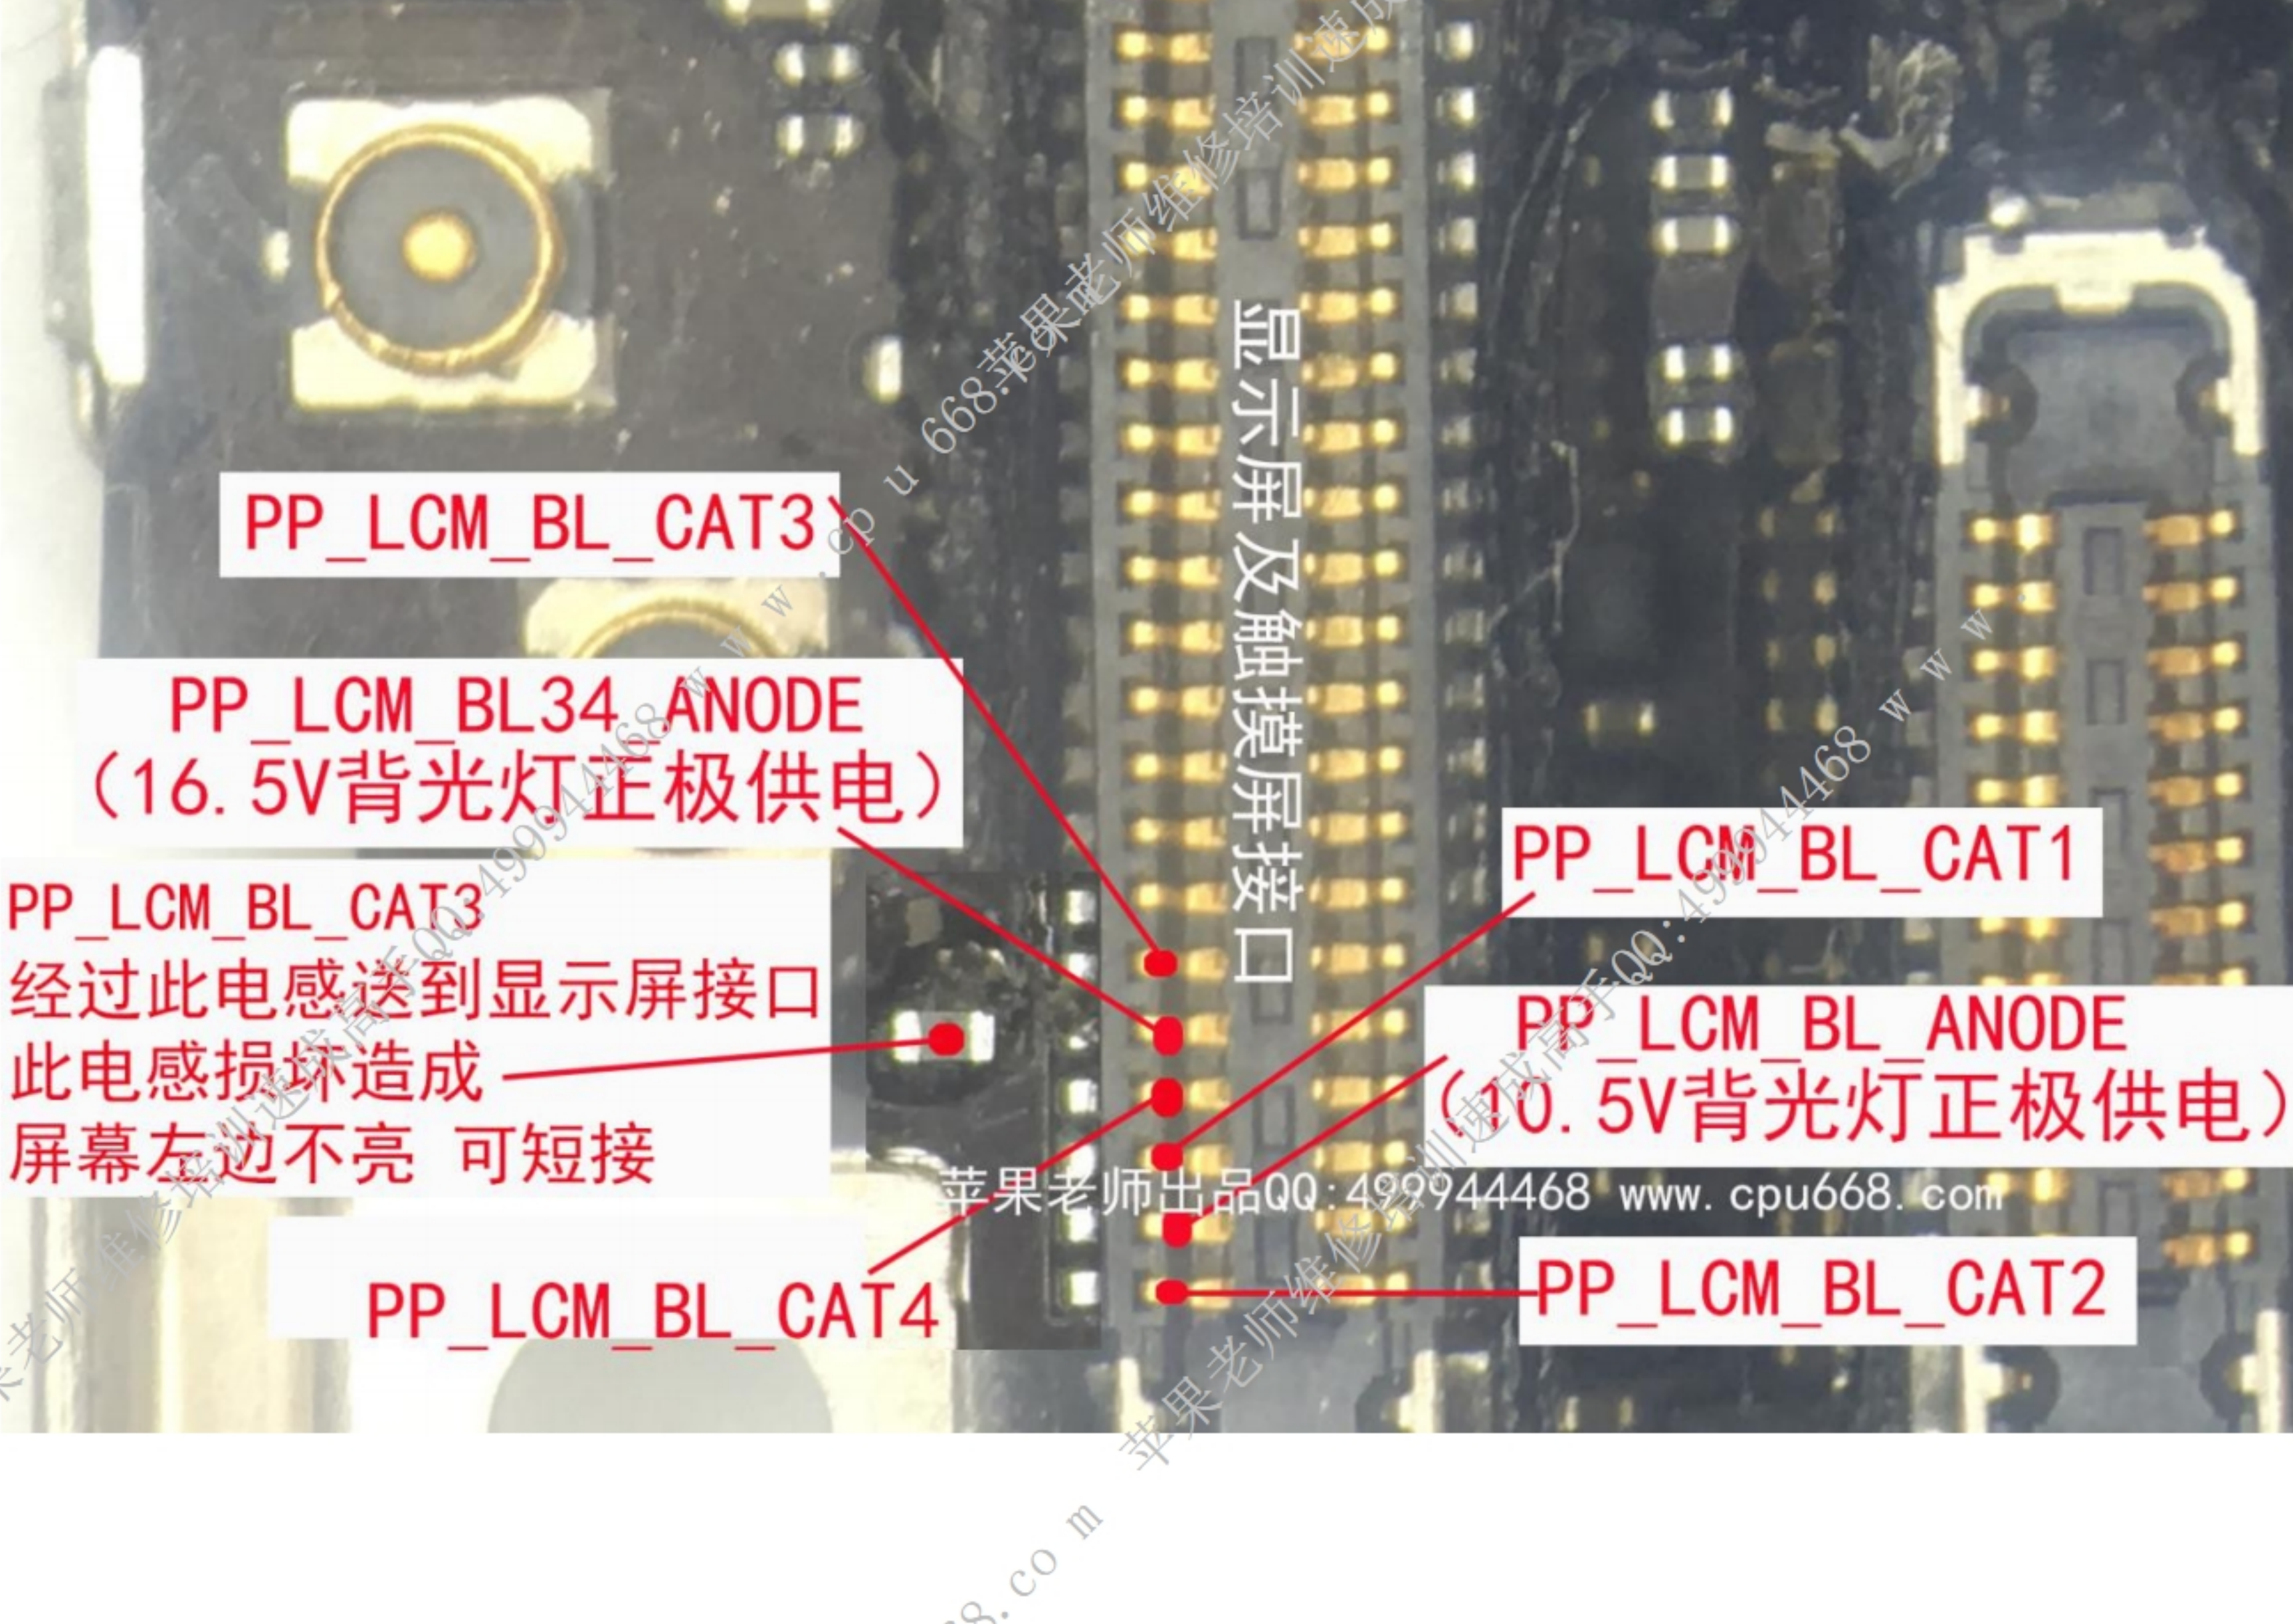
灯光升压 IC--B 控制屏幕左边背光灯，由三路信号控制：PP_LCM_BL34_ANODE（10.5V 正极供电） PP_LCM_BL_CAT3（回路信号 1） PP_LCM_BL_CAT4（回路信号 2），这三组信号不通或者灯光升压 IC--A 损坏会造成屏幕右边不亮如图 B。

灯光升压 IC--B 外接两组整流二极管+升压电感，6 代的则只有一组，因为 6S 多了一个功能，他的前置相机是带闪光灯的，这个前置闪光灯就由增加的这一组整流二极管+升压电感提供，如果其中一组损坏，就会造成再打开前置闪光灯事烧坏灯光升压 IC--B,损坏必须更换。

灯光升压 IC-B 线路流程如下图：
